Assumpte: Informe sobre la manca d'espai en els nous vehicles adquirits per a la Policia Local de Sant Adrià de Besòs.

01 Antecedents

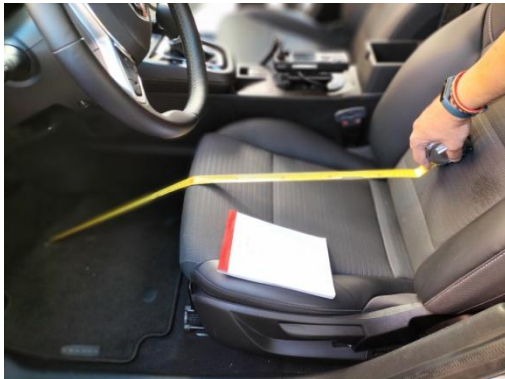
Com ja hem exposat en el punt 01 del present document, els vehicles han estat modificats per adaptar-hi una mampara per trasllat de detinguts. Aquets element s'ha col·locat en la part central del vehicle separat en dues parts. Per un costat, l'habitacle on es troben els policies i per altre la zona de trasllats de detinguts.

La zona d'habitacle on es troben les places davanteres, es comprova que un cop el seient està col·locat el màxim endarrerit possible, amb el respalller en posició vertical, escassament hi ha 80 cm fins a al punt de recolzament de la zona de la pelvis, (punt H que és on ha d'estar la zona pèlvica, a uns 90 cm). **Per mesurar aquest punt, la directiva Europea 74/60 CEE, estableix que s'ha fer amb el seient del conductor en la seva posició més endarrerida i amb el respalller a uns 25°.** Es a dir, els seients que hi ha als

vehicles, degut a la limitació de les mampares pràcticament no compleixen amb aquest requisit.

- 1.-Poder disposar de l'informe d'homologació dels vehicles
- 2.-Que es modifiquin les mampares posteriors per guanyar espai en la zona davantera, per tal de complir amb la Directiva Europea 74/60.
- 3.-Que es tingui en compte que les postures forçades originen lesions important en les extremitats inferiors per complir amb art. 14 de la Llei de PRL on deixar clar que l'empresari i administració pública té l'obligació de vetllar per la protecció eficaç en matèria de seguretat i salut de les persones treballadores.
- 4.- Els demanem que es faci la respectiva Avaluació de riscos sobre l'activitat que es desenvolupa en els vehicles de policia, en especial a l'entra i sortida del mateix.

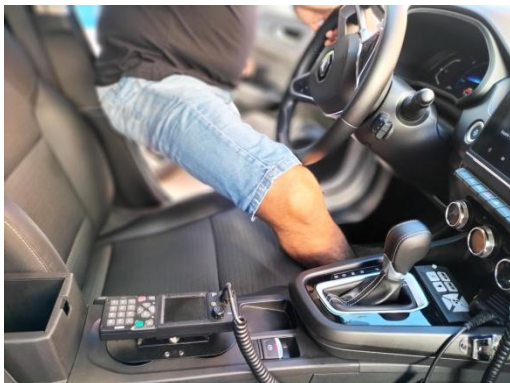
Aquest fet origina problemes a l'hora d'accedir a l'interior del vehicle, més concretament al seient del conductor. La poca distància obliga a fer postures molt forçades amb risc de lesions al genolls o altres parts de les extremitats inferiors.

En la imatge adjunta on es pot veure com es força el genoll per tal de poder entrar i sortir del vehicle en la zona del conductor. En aquest sentit, **La Llei de PRL 31/1995 art. 14 deixa clar que els treballadors tenen dret a una protecció eficaç d'ela seva seguretat i salut i aquesta és responsabilitat de l'empresa**, en aquest cas l'Ajuntament de Sant Adrià de Besòs, com administració pública.

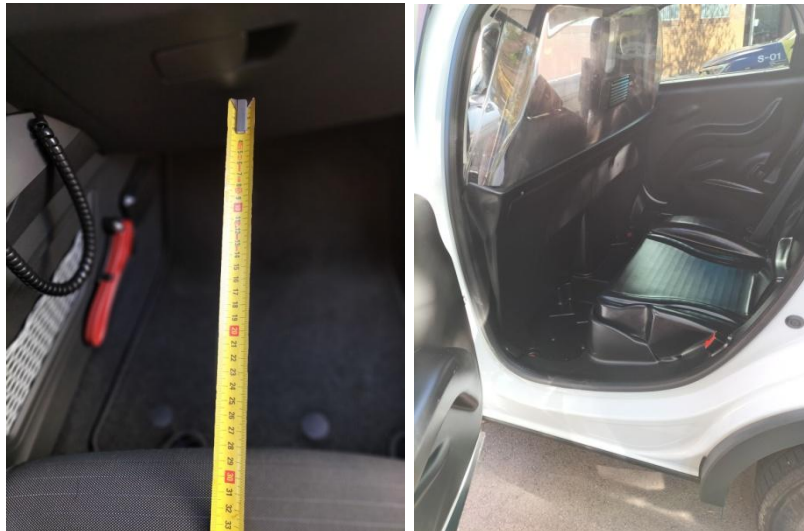
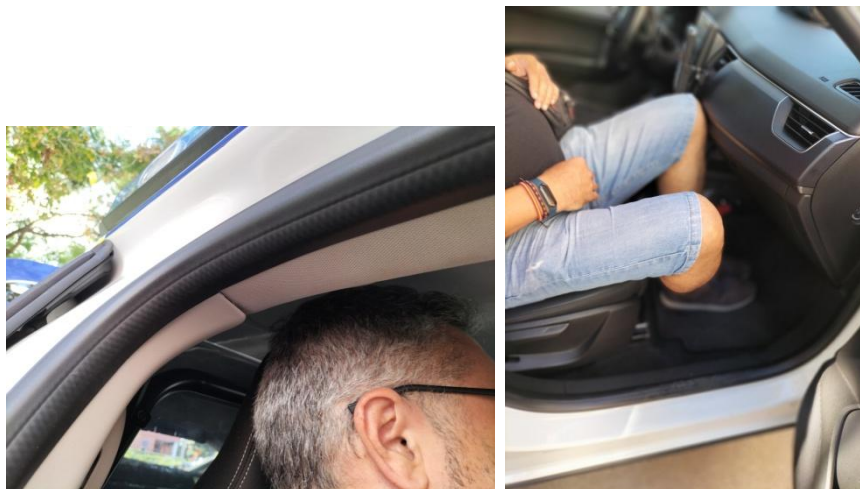
Pel que fa l'acompanyat succeeix un fet semblant, un cop e seient està col·locat el màxim endarrerit possible, escassament hi ha 30 cm. entre el seient i la part on es troba la guantera.

Cal recordar que en base al manual de reformes de vehicles, revisió setena de 01/11/22 , en el seu punt 8.20* , reformes que afecten al condicionament interior de vehicles, deixar clar que no es pot interferir en el normal funcionament dels coixins de

seguretat (*airbag*). Entenem que les modificacions no permeten que els seients es puguin moure en tot el seu recorregut, fet que pot originar problemes en el cas que els coixins de seguretat s'activin per la proximitat de les persones.

Fotografies on es pot comprovar la manca d'espai en l'habitacle, on el seient de l'acompanyat està escassament a 30 cm. Mampara que es podria moure uns centímetres per guanyar espai en la part davantera.
