Assumpte: Informe sobre diferents aspectes relacionats amb la prevenció de riscos laborals i la seguretat de l'actual seu de la Policia Local de La Seu d'Urgell, situada a la planta baixa del mateix edifici de l'Ajuntament.

Amb el present escrit, des del **Sindicat Independent de la Policia Local (SIP-FEPOL)**, li trametem aquest document sobre les mancances i incompliments en matèria de prevenció de riscos laborals i sobre la manca de seguretat segons el pla de protecció i prevenció antiterrorista.

Arquitecte tècnic

Tècnic en Prevenció de Riscos Laborals

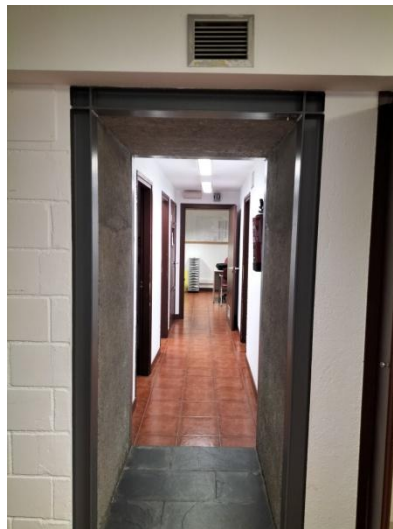
Es comprova que pràcticament no existeix senyalització d'evacuació i emergència, ni en despatxos, vestidors, ni recorreguts de sortida i evacuació, etc... Cal disposar d'un **pla d'evacuació** degudament senyalitzat i implementat. A més a més, cal senyalitzar totes les sortides per vies segures.

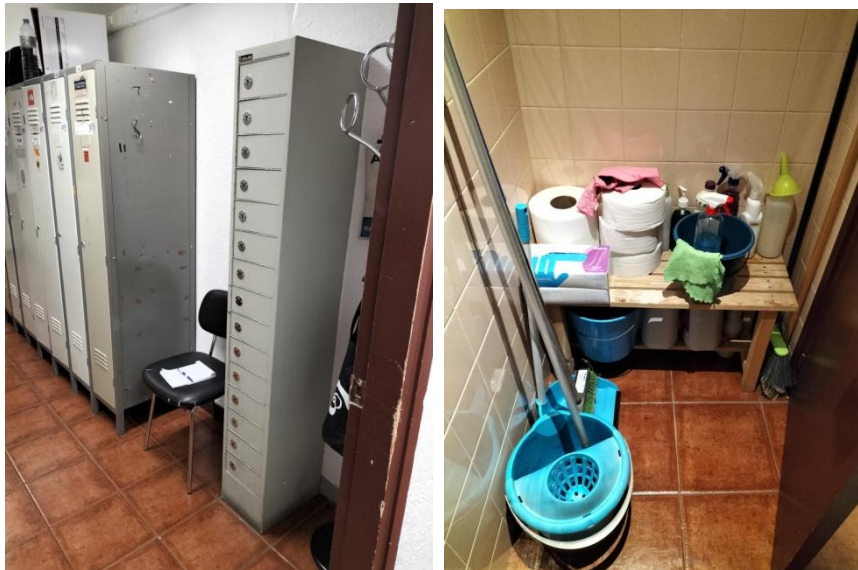
Pel que fa al vestidor d'homes; es tracta d'un volum amb poca superfície, com es pot veure en l'imatge següent. La manca d'espai fa que s'amunteguin caixes i altres objectes sobre els armariets, no disposa de bancs per seure, el paviment no és antilliscant. Degut a la manca d'espai, la dutxa s'utilitza com a lloc on els servis de neteja deixen els seus utensilis.

A més a més, hi ha l'armer situat dins els vestidor, sense cap tipus de sistema de seguretat per la manipulació d'armes amb els risc que això suposa per la pròpia persona que manipula i per la resta.

Fotografia esquerra es pot veure que degut a manca d'espai s'ocupa la part superior dels armariets per deixar objectes amb el risc de caiguda que suposa, també l'armer sense cap tipus d'element per la manipulació d'armes. Al costat dret, la dutxa amb utensilis de neteja.

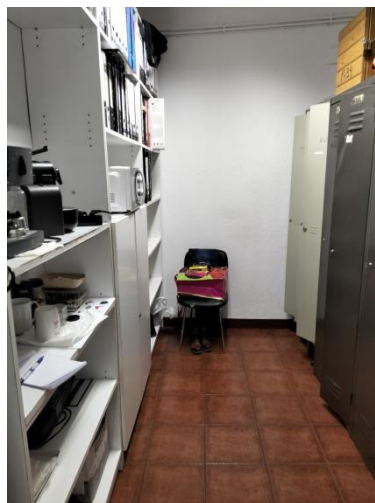
Sobre el vestidor de dones; Aquest no disposa de dutxa en el mateix espai, en el supòsit que una dona els vulgui dutxar, ha d'anar al vestidor d'homes. Igual que en el vestidor d'homes, els objectes s'amunteguen sobre els armariets per falta d'espai. Pel que fa al paviment, aquest tampoc és antilliscant, fet que pot suposar caigudes al mateix nivell i incompleix amb el RD 486/1997 sobre condicions mínimes dels centres de treball. Degut a la manca d'espai en el centre de treball, dins el vestidor s'han col·locat una cafetera amb utensilis d'alimentació, fent funcions de menjador.

Imatge de l'actual vestidor de dones on al costat esquerra es pot veure la cafetera.

Ambdós vestidors no disposen de ventilació per garantir les renovacions d'aire que estableix el RD 486/1997 en el seu annex III 3.b.

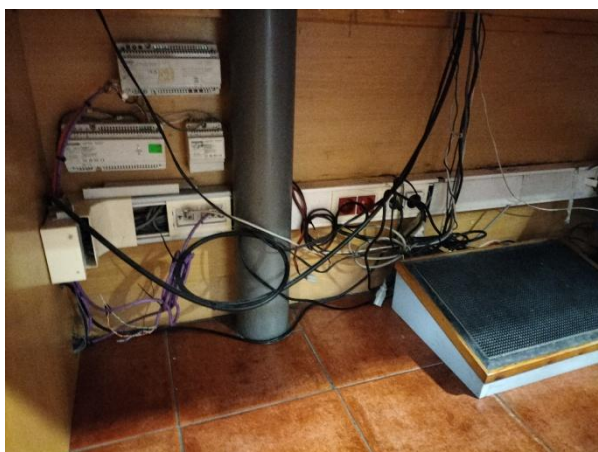
En bona part dels despatxos, es pot veure sota les taules, el cablejat que està sense recollir. Per un costat, pot generar caigudes al mateix nivell, per altre, contactes elèctrics, a més de problemes de lipoatròfia sobre tot en les treballadores dones, ja que aquesta malaltia professional afecta sis cops més a les dones que als homes.

Zona on es pot veure que el cablejat no està recollit i suposa un risc per les persones treballadores.

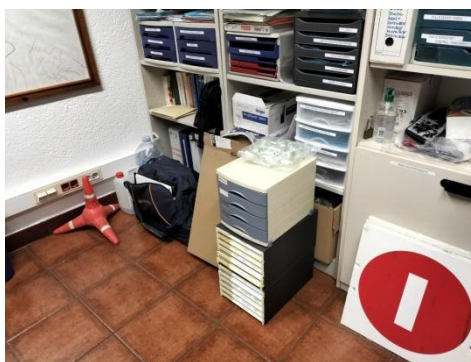
Davant de la manca d'espai i magatzems per encabir objectes i caixes en condicions, aquestes s'han col·locat de qualsevol manera a diferents llocs de l'edifici. Al despatx de cap, sobre les lleixes, etc...

Manca d'ordre i amuntegament.

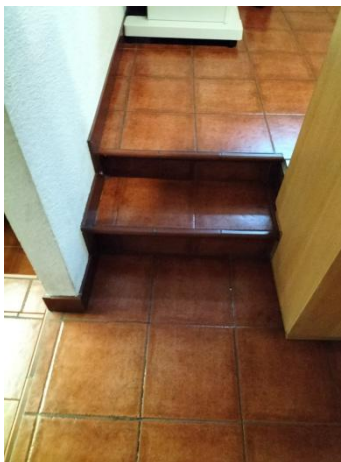
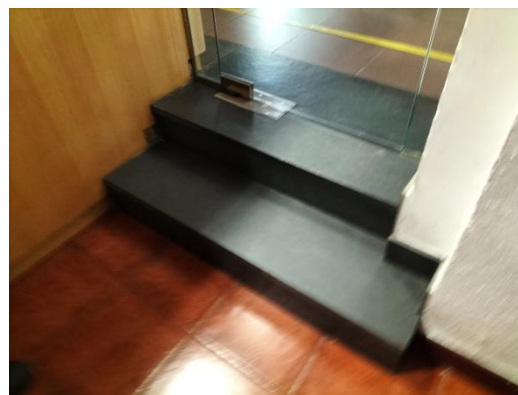
Degut al fet que les dependències policials es troben ubicades en un espai no pensat per aquestes tasques. S'ha hagut d'adaptar el volum amb diversos canvis de nivell que han originat la formació d'escapes. Aquestes no estan senyalitzades ni disposen de franges antilliscants, per evitar les caigudes a diferent nivell.

Fotografies de diferents trams d'escapes.

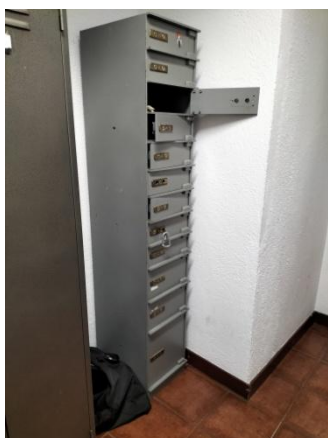
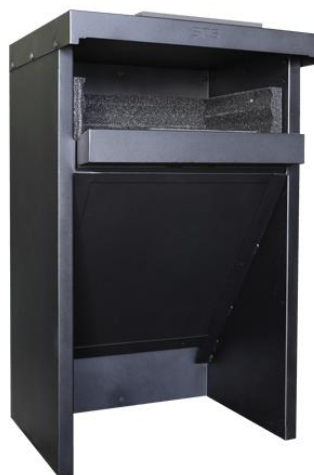
Actualment l'armer s'ubica en el vestidor d'homes, en conseqüència la revisió de l'estar i la manipulació de les armes es fa sense cap tipus de seguretat, ja que tampoc es disposa d'una zona freda on garantir la seguretat.

Zona on es troba actualment l'armer. Costat esquerra exemple de caixo de zona freda amb segell CE

Per un costat, les armes s'han d'ubicar en una sala exclusiva pel seu ús i manipulació. Aquestes sales han de disposar de un sistema elèctric antideflagrant per evitar el risc d'explosió amb els vapors de pólvora que es puguin originar. Per altre, han de tenir un sistema de ventilació propi i orientat a l'exterior. Respecte a la zona de manipulació d'armes (Zona freda) aquesta ha de ser homologada i complir amb els requisits CE. Ha d'estar col·locada en una de les cantonades a les sales per evitar al màxim qualsevol trajectòria no volguda durant la manipulació. A més a més, les parets d'aquesta sala han de poder garantir una capacitat mínima de repel·lir i absorbir un possible impacte de bala no volgut.

Finalment i **MOLT IMPORTANT**, cal que l'armer es situï en un lloc on compleixi amb la normativa vigent D. 219/1996 art. 21 o bé, que es doti el centre de la seguretat suficient i que estigui custodiat segons estableix normativa.

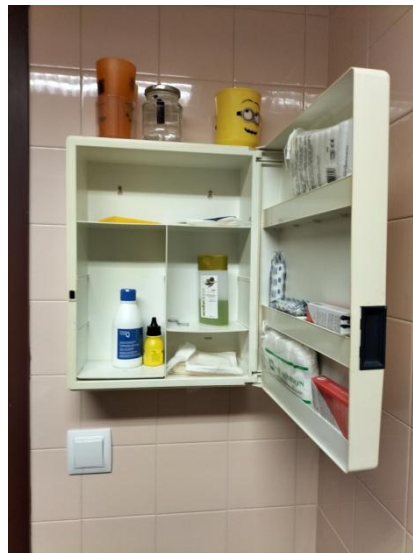
Farmaciola del centre de treball

La farmaciola no disposa de material mínim de primers auxilis per garantir el seu ús en cas danys a les persones.

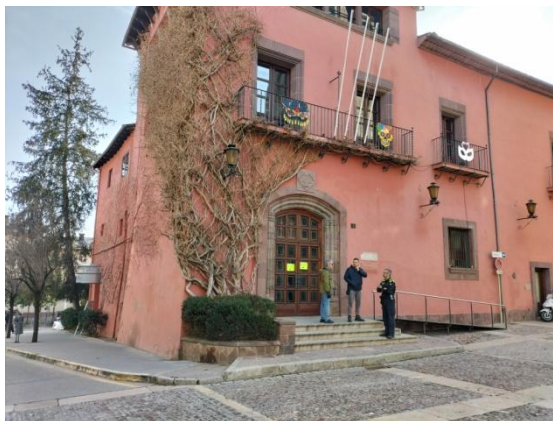
Policia Local de La Seu d'Urgell

Les actual dependències de la Policia Local de la Seu d'Urgell es troben situades formant part de l'edifici de l'Ajuntament, més concretament en el costat oest de la planta baixa. El seu accés està orientat a l'accés principal de l'immoble. Aquestes dependències en cap moment es van pensar ni dissenyar per encabir un cos policial amb totes les necessitats que aquest requereix, com ja hem comentat amb anterioritat, es tracta d'un edifici concebut per altres usos, per tant, cal dotar-lo de sistemes per garantir la seguretat. Com es pot veure en les fotografies adjuntes, no hi ha cap tipus d'impediment per evitar i garantir la seguretat del cos policial.

En conseqüència, els edificis policials han de rebre un tractament especial per tal de dotar-los de seguretat en front de riscos terroristes o d'altre índole. Degut a aquest fet, el Ministeri de l'Interior té activat el Nivell 4 del Pla de Prevenció i Protecció Antiterrorista. Instrucció 3/2015 i 6/2017 de la Secretaria d'Estat de Seguretat (actiu des del 26 de juny del 2015). Es per això, que cal prendre tot un seguit de mesures de seguretat, tant en l'exterior, zones d'aparcament de vehicles, com en la zona de recepció de ciutadans.

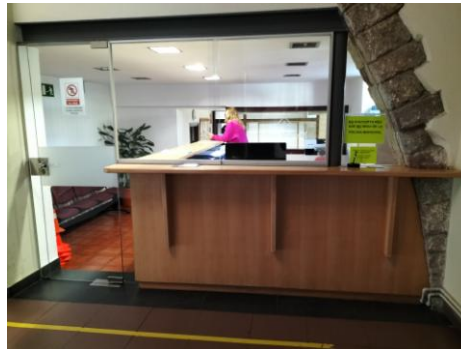
L'actual zona de recepció de ciutadans està formada per un vestíbul amb un taulell i un vidre simple, no hi ha cap tipus de sistema per evitar l'accés dels ciutadans a l'interior de les dependències policials, excepte un sistema de pany i clau. Es més, en cas que els ciutadans hagin de presentar denúncia se'ls atén dins les dependències sense que es pugui evitar l'accés a l'interior.

Vestíbul d'entrada de ciutadans a les dependències de la policia local

Cal, que el taulell i les parets tinguin la capacitat de repel·lir un impacte de bala o projectil i d'objectes contundents. Que la totalitat dels vidres orientats a la zona de recepció de ciutadans siguin blindats igual que les portes d'aquesta zona. Per comunicar-se amb els ciutadans, l'agent o persona treballadora que atén als ciutadans ho ha de fer a través d'un sistema d'interfon i sense haver d'obrir cap tipus de porta o finestra*. A ser possible, hauria d'haver un sistema de doble porta que evités que un ciutadà pogués entrar a les dependències sense autorització del responsable de la seguretat de l'edifici. Tots els accessos dels ciutadans a l'interior de les dependències s'ha de fer amb portes amb obertura controlada per part de la persona que fa la custòdia de l'edifici.

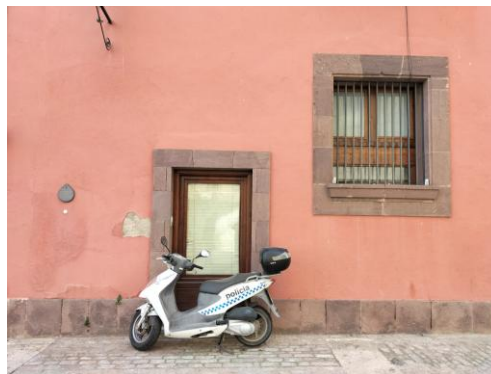
Tal hi com hem exposat amb anterioritat, tot l'exterior de les dependències ha de disposar d'un grau de seguretat en concordança al seu ús. Cal que els vidres exterior tinguin la capacitat de suportar impactes de projectils, pedres o altres objectes. La totalitat de les dependències tenen vidres simples, sense cap tipus de capacitat de repel·lir un impacte, ja sigui d'un objecte o projectil. Cal doncs, fer un estudi acurat de la seguretat perimetral i col·locar sistemes de gravació adients per l'ús que actualment s'està fent de l'edifici.

Finestres laterals amb vidres simples

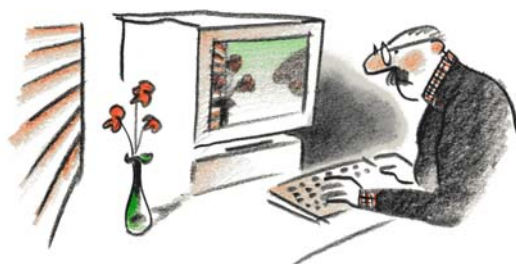
- Pel que fa a la ubicació del lloc i la pantalla, per tal d'evitar reflexes i enlluernaments:
 - Situar taula i pantalla perpendiculars als punts de llum. És a dir, cap finestra davant ni darrere de la pantalla.
 - L'eix principal de la vista de la persona ha de ser paral·lel a la línia de les finestres

- Recomanable il·luminació natural. En aquest cas, les finestres disposaran de cortines, persianes o lamel·les per regular l'entrada de llum.
