Assumpte: Informe sobre diferents aspectes relacionats amb la prevenció de riscos laborals i la seguretat l'estat actual de les dependències de la Policia Local ubicats en la planta baixa de l'edifici situat a l'Av. Catalunya, 74 de Santa Margarida i els Monjos 08730, Barcelona.

Data redacció; 05 de febrer del 2026
Data de visita; 04 de febrer del 2026 11.00 hores.

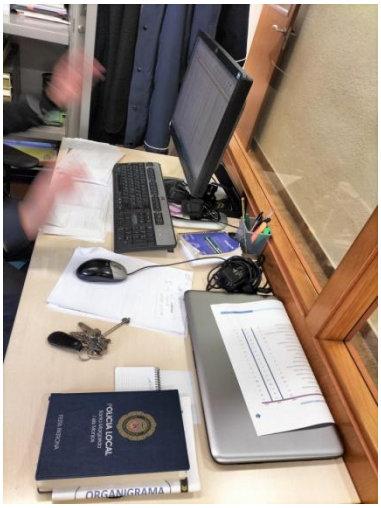
Pràcticament la totalitat dels despatxos, zona de recepció, etc... es pot veure que sota les taules hi ha el cablejat està sense recollir. Per un costat, pot generar caigudes al mateix nivell, per altre, contactes elèctrics, a més de problemes de lipoatròfia o altres malalties relacionades amb l'electromagnetisme, sobre tot en les treballadores dones, ja que aquesta malaltia professional afecta sis cops més a les dones que als homes. També es va poder comprovar, que degut a la manca d'espai en el centre de treball, hi ha caixes sota les taules.

Diferents llocs del centre de treball on es pot veure que el cablejat està sense recollir

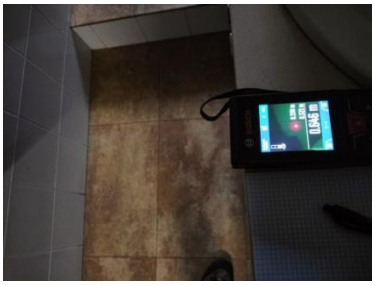
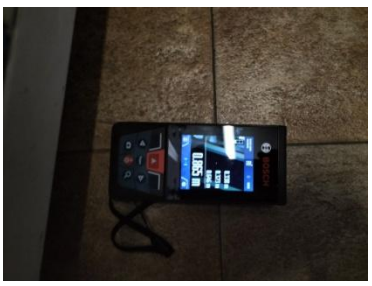
03.07. Passos insuficients

Degut a l'amuntegament per la manca d'espai els passo entre les diferents despatxos, sales, vestidors, etc.. són inferiors a **90 cm**. En alguns punt no arriba ni a 60 cm. de zona de pas.

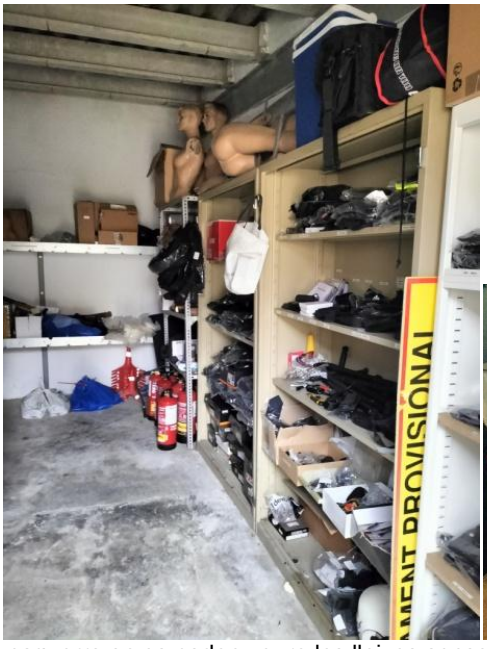
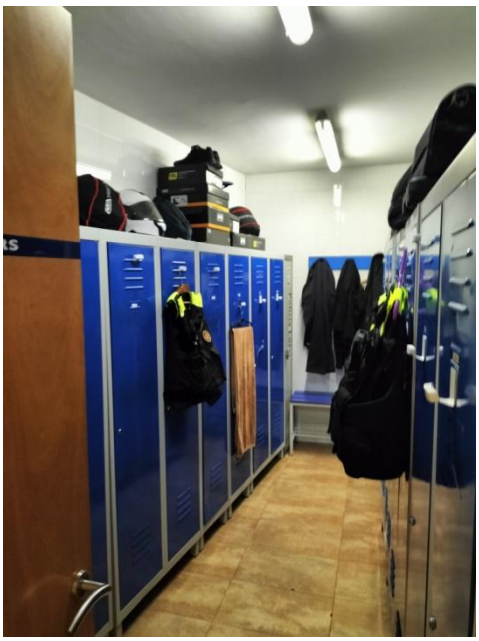
03.08. Desordre per manca d'espai

Davant de la manca d'espai hi ha caixes sota les taules, l'armer fa funcions d'arxiu, el magatzems de material i vestuari, les lleixes no estan collades a la paret amb el conseqüent risc de caiguda d'objectes.

Imatges esquerra on es poden veure les lleixes sense collar, costat dret, caixes sota les taules per manca d'espai.

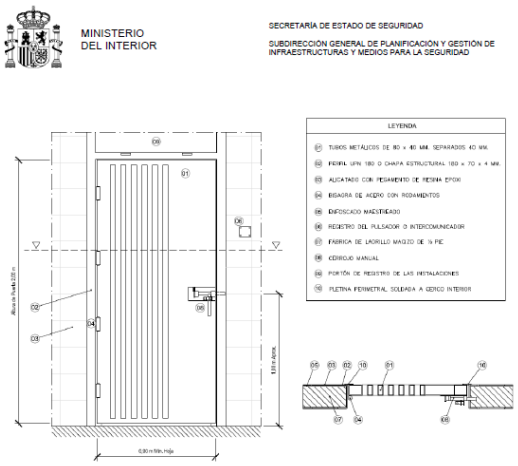
La sala de detinguts no compleix criteris de seguretat per garantir que les persones privades de llibertat no s' auto lesionin. Per un costat, la porta no compleix amb l' instrucció d'àrees de detinguts de la Secretaria d'estat del Ministeri de l'Interior 11/2015. Per altre, cal que l'interior disposi de il·luminació per tal que en tot moment la persona custodiada pugui estar supervisada pels i les agents, ha de disposar de servis higiènics, etc... cal doncs, disposar d'una sala de detencions amb concordança amb la seguretat de les persones privades de llibertat.

Costat esquerra porta actual de garjola, costat dret exemple de porta que consta en la instrucció 11/2015 hi ha diversos models i com s'han d'instal·lar per evitar que les persones s'autolesionin.
