**Assumpte: Informe sobre diferents aspectes relacionats amb la prevenció de riscos laborals i la seguretat l'estat actual de les dependències de la Policia Local ubicats en la planta baixa de l'edifici situat a l'Av. Catalunya, 74 de Santa Margarida i els Monjos 08730, Barcelona.**

Data redacció; 05 de febrer del 2026  
Data de visita; 04 de febrer del 2026 11.00 hores.

**SIP-FEPOL**

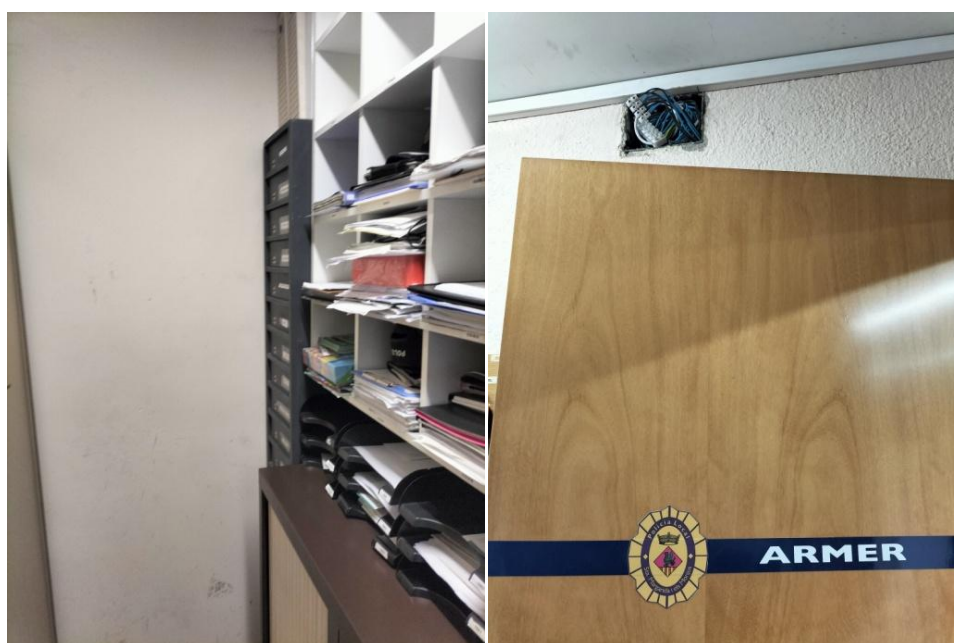
Les actuals dependències de la Policia Local disposen d'una sala per armer, però degut a la manca d'espai, es fa servir com a arxiu. A més a més, no disposa de zona freda, per tant **NO** es pot garantir que els manipulin les armers amb seguretat, suposant un risc molt elevat de danys en les persones. També cal dir, que els armers han de complir amb els requisit estableix amb el art. 21 del Decret 219/1996 pel qual s'aprova el reglament d'armament de les Polícies Locals. Per tant, han d'estar en una sala amb llums antideflagrants i ventilació per evacuar els vapors de pólvora. Ha d'estar en un local d'ús exclusiu. Ha d'haver sistemes de control i han d'estar protegits.

Fotografies on es pot veure, costat esquerra, armer situat en una sala sense zona freda, costat dret, es pot veure que dins la sala hi ha cablejat sense protegir.

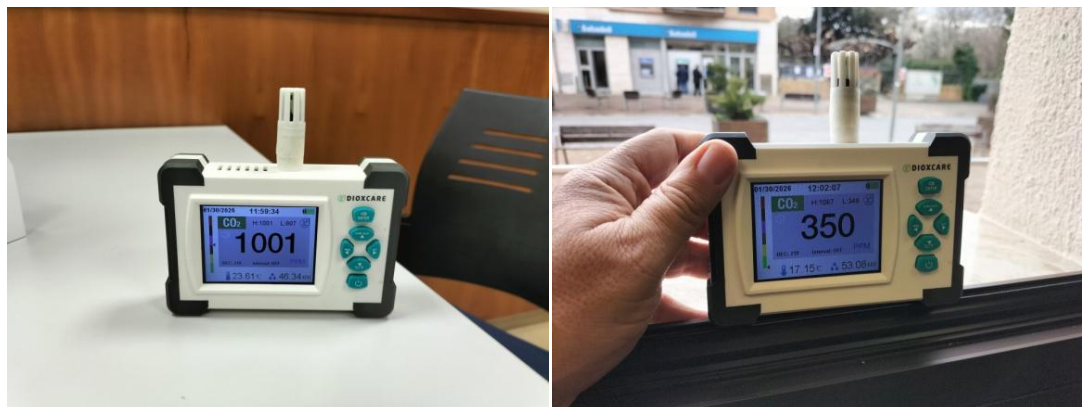
Durant la visita feta per aquest tècnic es va mesurar les PPM de CO<sub>2</sub>, obtenien valors que superaven els 1000 ppm i amb diferències de l'exterior de més de 750 ppm. Per tant, es del tot evident que manques renovacions d'aire tal hi com estableix el RD 486/1997 annex III punt 3.d on deixa clar que cal renovar 30 m<sup>3</sup>/persona/hora.

Presa de mesures de CO<sub>2</sub>

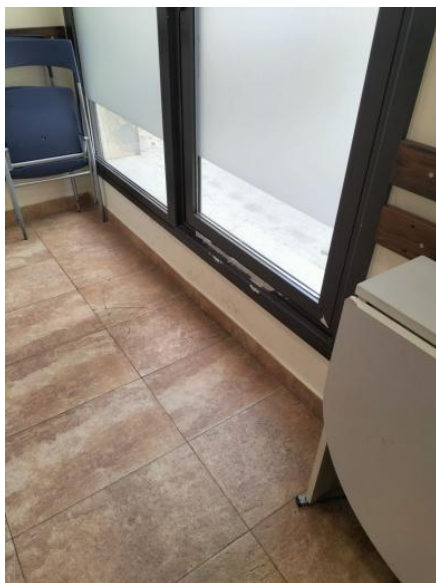
Segons el RD 488/1997 al seu annex V. punt 3, estableix que els centres de treball han de disposar de locals de descans per les persones treballadores. Aquests espais han de disposar de tot un seguit d'electrodomèstics per garantir el bon estat dels aliments, per poder-los esclafar, poder netejar els estris de menjar i disposa de mobiliari com taules i cadires. En el cas que ens ocupa no hi ha espai per taula ni cadires. A més a més, per accedir a la zona exterior hi ha un graó de 32.3 cm.

Segons CTE DB-SI i DB-SUA l'alçada màxima d'un graó ha de ser de 18.5 cm.

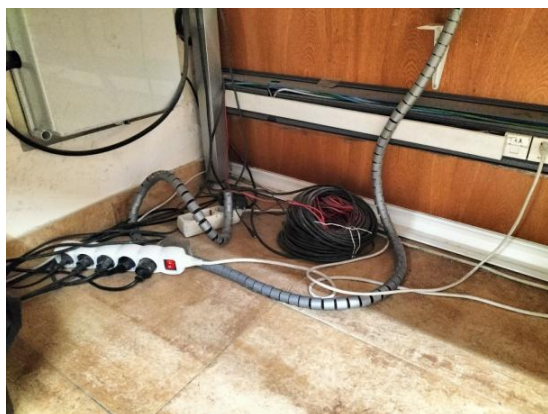
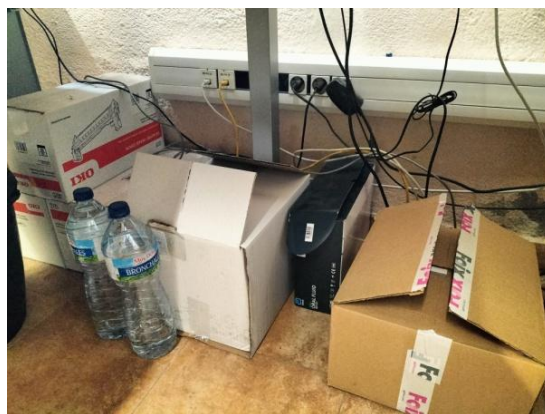
Pràcticament la totalitat dels despatxos, zona de recepció, etc... es pot veure que sota les taules hi ha el cablejat està sense recollir. Per un costat, pot generar caigudes al mateix nivell, per altre, contactes elèctrics, a més de problemes de lipoatròfia o altres malalties relacionades amb l'electromagnetisme, sobre tot en les treballadores dones, ja que aquesta malaltia professional afecta sis cops més a les dones que als homes. També es va poder comprovar, que degut a la manca d'espai en el centre de treball, hi ha caixes sota les taules.

Diferents llocs del centre de treball on es pot veure que el cablejat està sense recollir

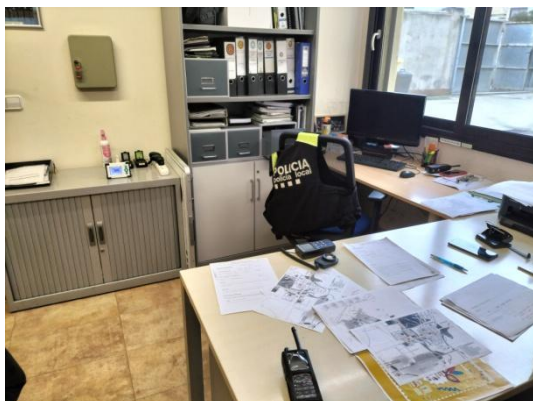
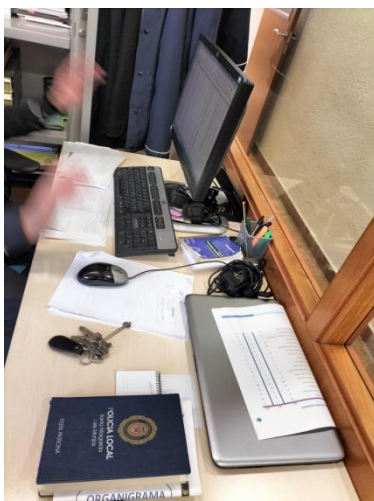
Es mesura el despatx de sergents i es comprova que té una superfície real útil de 14.36 m<sup>2</sup> amb un volum real de 17.40 m<sup>3</sup>. Es a dir, segons Annex I del RD 486/1997 punt 2.1.c calen 10 m<sup>3</sup> de volum per persona en un espai de treball o bé 10 m<sup>2</sup> de superfície neta que estableix CTE-DB-SI. Per tant, en aquest despatx només pot haver una persona treballant. Actualment hi ha tres llocs de treball. A més, els llocs de treball tenen un superfície inferior als 2 m<sup>2</sup> tal hi com estableix la normativa.

Lloc de treball on s'incompleix amb els 2 m<sup>2</sup> mínims de zona de treball

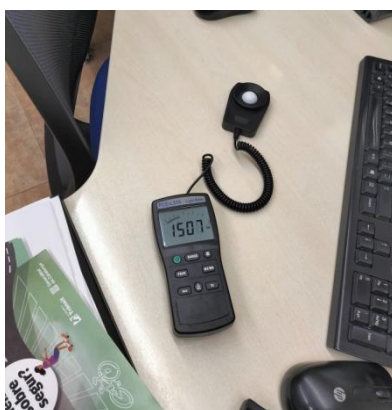
En la visita feta es va poder comprovar que hi ha llocs de treball amb exigència alta, com son oficines, on no s'arriba al 500 lux. Per altra banda, es va poder mesurar punts de treball que superen àmpliament els 1500 lux. Es a dir, cal que cada lloc de treball tingui una il·luminació adequada segons RD 486/1997 annex IV. Per tant, dins la obsolescència de l'edifici un dels punts que cal abordar, és el compliment de la normativa per que a il·luminació del centre de treball.

Taulell de la zona de recepció de ciutadans on hi ha més de 1500 lux.

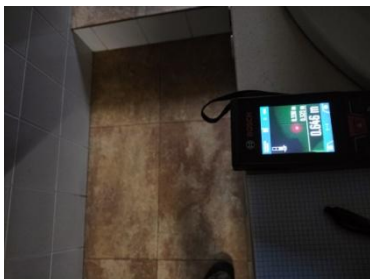
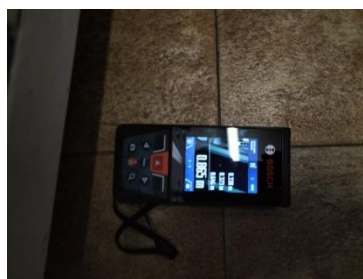
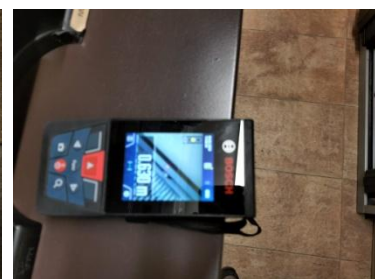
Degut a l'amuntegament per la manca d'espai els passos entre les diferents despatxos, sales, vestidors, etc.. són inferiors a **90 cm**. En alguns punt no arriba ni a 60 cm. de zona de pas.

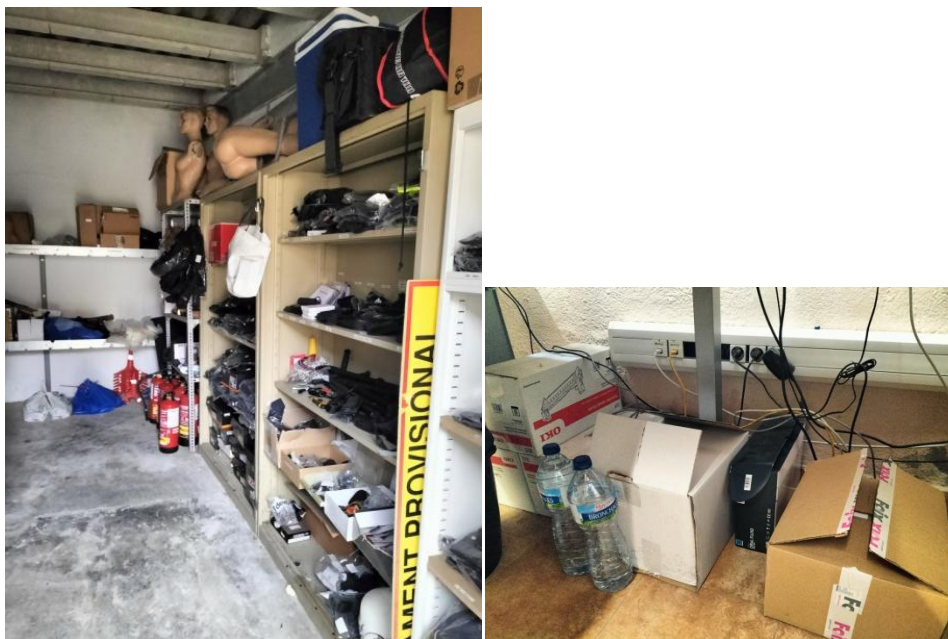
Davant de la manca d'espai hi ha caixes sota les taules, l'armer fa funcions d'arxiu, el magatzems de material i vestuari, les lleixes no estan collades a la paret amb el conseqüent risc de caiguda d'objectes.

Imatges esquerra on es poden veure les lleixes sense collar, costat dret, caixes sota les taules per manca d'espai.

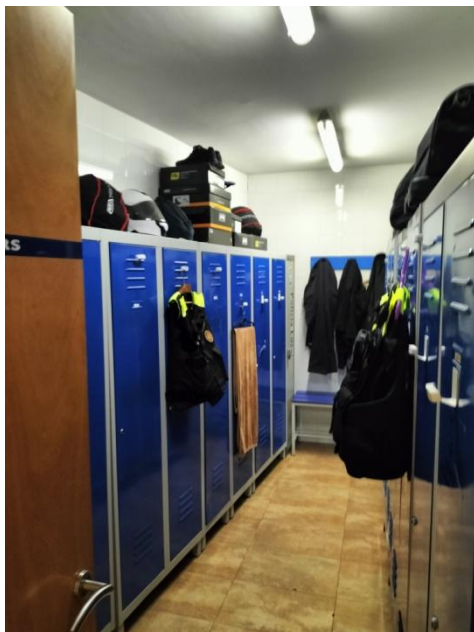
Pel que fa al **vestidor d'homes**, aquest té una dimensió d'uns 16 m2 incloent els serveis de dutxa i lavabo, es a dir, escassament uns 9 m2 útils. Hi ha 21 armariets i un sol banc situat al fons del vestidor. Hi ha zones de pas inferiors al 90 cm. Per simultaneïtat poden coincidir més de 6 agents al mateix moment. Per tant, no complim amb els 2 m2 per persona. A més, degut a que els armariets no tenen una dimensió suficient, els agents han de deixar part de la seva equitació fora de l'armari, sobre els mateixos. Per culpa d'aquest fet, el servei de lavabo s'ha hagut d'habilitar amb una lleixa per deixar el calçat.

Per tant, pel que fa als vestidors, es del tot evident que el centre de treball li manca espai, fet que provoca l' incompliment de la normativa de centres de treball segons RD 486/1997.

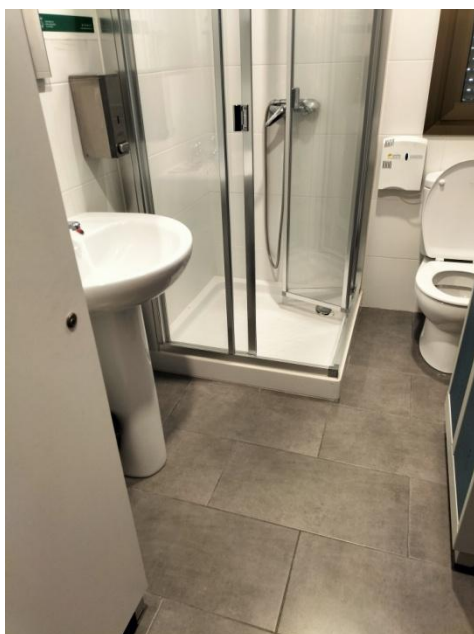
Pel que fa al **vestidor de dones**, aquest és inexistent. Les dones es canvien en un lavabo de l'ajuntament situat a dues plantes per sobre i fora del que seria pròpiament el centre de treball de la Policia Local, sense bancs per seure, ni espai suficient.

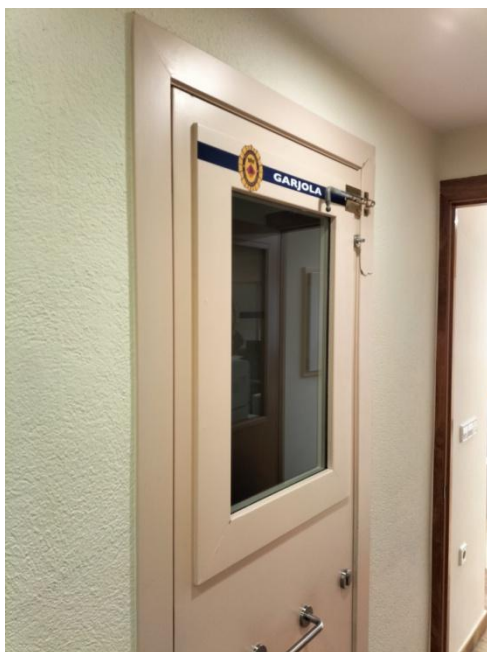
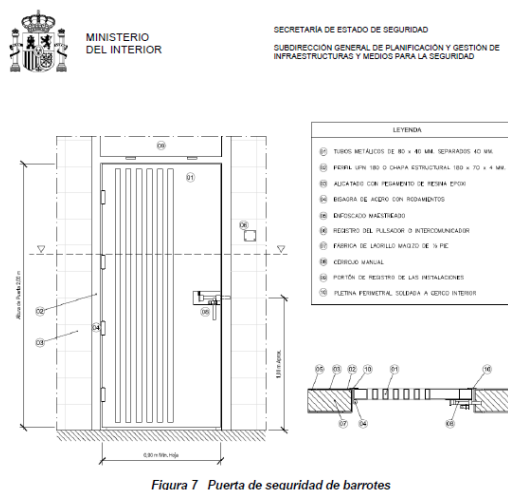
La sala de detinguts no compleix criteris de seguretat per garantir que les persones privades de llibertat no s'auto lesionin. Per un costat, la porta no compleix amb l' instrucció d'àrees de detinguts de la Secretaria d'estat del Ministeri de l'Interior 11/2015. Per altre, cal que l'interior disposi de il·luminació per tal que en tot moment la persona custodiada pugui estar supervisada pels i les agents, ha de disposar de servis higiènics, etc... cal doncs, disposar d'una sala de detencions amb concordança amb la seguretat de les persones privades de llibertat.

Costat esquerra porta actual de garjola, costat dret exemple de porta que consta en la instrucció 11/2015 hi ha diversos models i com s'han d'instal·lar per evitar que les persones s'autolesionin.

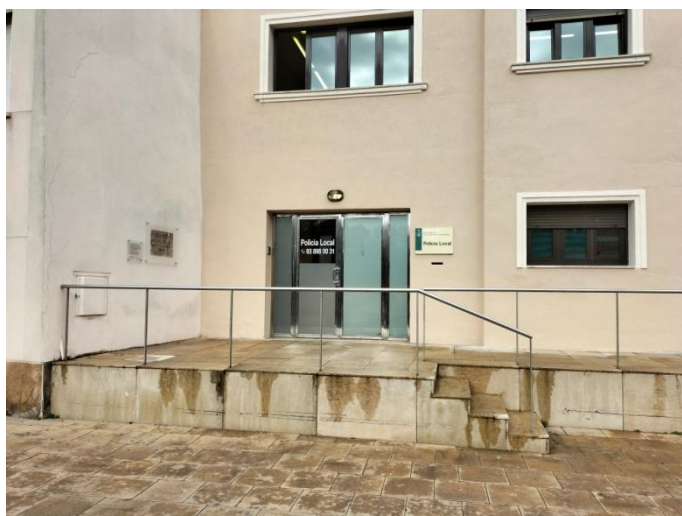
Les actual dependències de la Policia Local de Santa Margarida i el Monjos es troben situades en la planta baixa de l'edifici destinat a ajuntament de la mateixa localitat. El seu accés es fa des de la façana principal, situada en un lateral del mateix edifici.

Entrada de la Policia Local

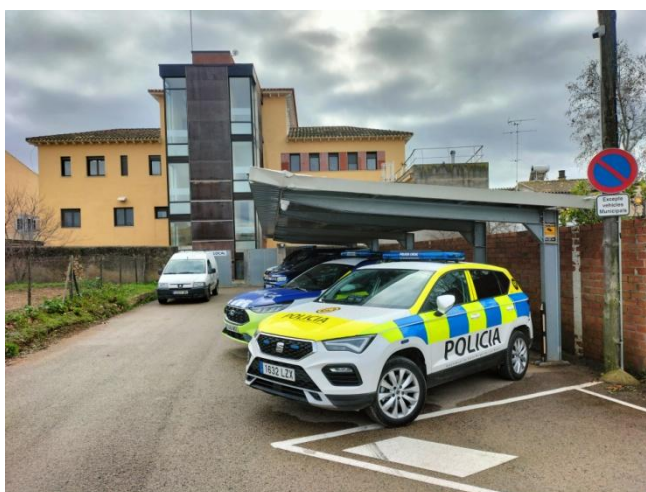
**Pel que fa a als vehicles**, aquest es troben situats en un cobert, en la part posterior , cara nord, de l'edifici. No estant en un espai tancat ni protegits. Hi ha un servei de càmeres, però tenen zones fosques o sense control.

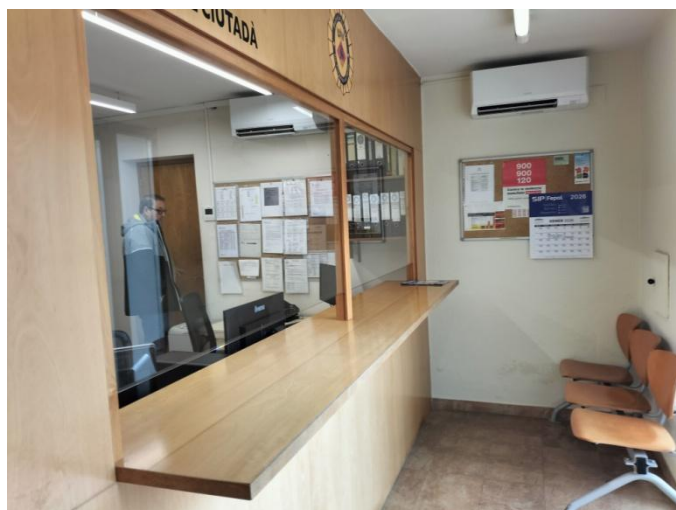
L'actual edifici disposa d'una zona de recepció de ciutadans, aquesta zona està feta amb vidre simple i fusta. Per tant, no disposen d'un espai segur ni amb condicions de per garantir la seguretat ni l' integritat física de les persones treballadores.

Lloc on actualment es fa la recepció de ciutadans.

Cal que les zones de recepció de ciutadans disposin d'un vestíbul amb taulell, vidres, parets i resta de fusteria, que tinguin la capacitat de repel·lir un impacte de bala o projectil i d'objectes contundents. La totalitat dels vidres orientats a la zona de recepció de ciutadans han de ser blindats o com mínim anti-vandàlics, igual que les portes d'aquesta zona amb vidres del tipus P6B o P5A. Per comunicar-se amb els ciutadans, l'agent o persona treballadora que atén als ciutadans ho ha de fer a través d'un sistema d'interfon i sense haver d'obrir cap tipus de porta o finestra. A ser possible, hauria d'haver un sistema de doble porta que evités que un ciutadà pogués entrar a les dependències sense autorització del responsable de la seguretat de l'edifici. Tots els accessos dels ciutadans a l'interior de les dependències s'ha de fer amb portes amb obertura controlada per part de la persona que fa la custòdia de l'edifici.

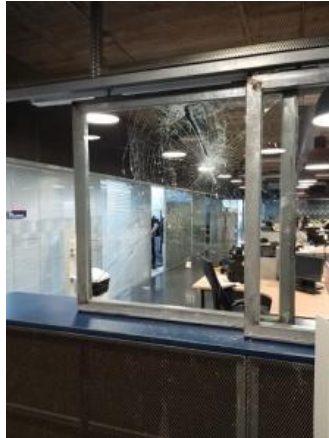
Estat en que va quedar la comissaria dels Mossos d'Esquadra de Vic després de ser apedregada en data de febrer del 2021, els vidres no eren anti-vandàlics

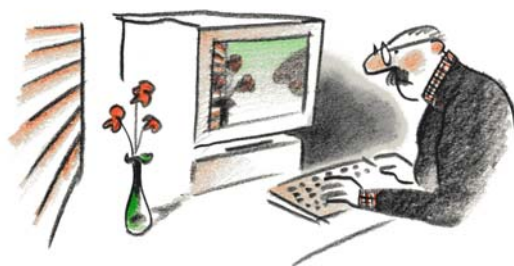
- **Pel que fa a la ubicació del lloc i la pantalla,** per tal d'evitar reflexes i enlluernaments:
  - Situar taula i pantalla perpendiculars als punts de llum. És a dir, cap finestra davant ni darrere de la pantalla.
  - L'eix principal de la vista de la persona ha de ser paral·lel a la línia de les finestres

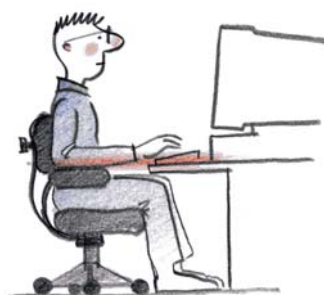
- Pla de treball suficientment ampli per permetre la col·locació de l'equip informàtic, documents i altres accessoris.
- La col·locació de la pantalla ha de ser frontal de manera que estigui a més de 40 cm respecte dels ulls de l'usuari i a una alçada que pugui ser visualitzada entre la línia de visió horitzontal i la traçada a 60 ° sota la horitzontal.
- El teclat és col·locarà davant de la pantalla. Es deixaran uns 10 cm. lliures a la taula, davant del teclat, per recolzar els braços.
