## Inspecció de treball i seguretat social de Barcelona

**Assumpte:** Problemes amb el sistema de refrigeració de l'edifici destinat a Prefectura de la Policia Local de Cardedeu, situada a l'Avinguda de Àngel Guimerà, 126 08440 Cardedeu 08440.

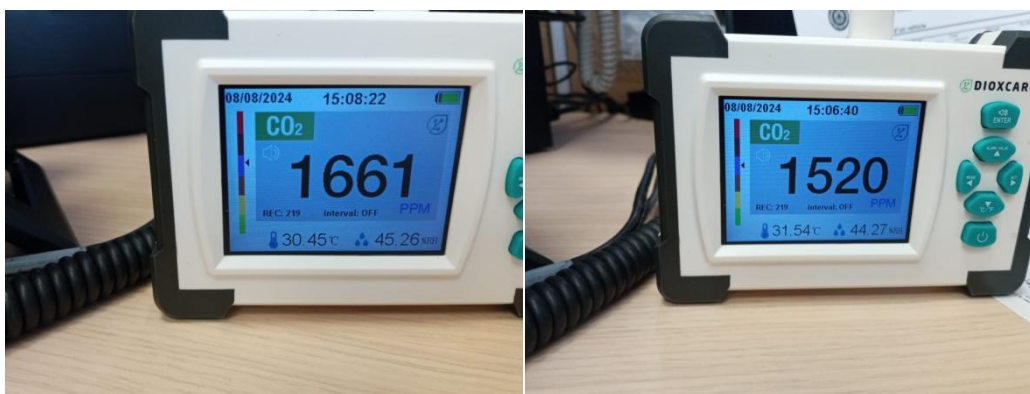
Després de més de dues setmanes, amb diverses onades de calor, on s'ha pogut verificar que l'edifici supera àmpliament la temperatura normativa de 27°C, **arribant fins als 33°C de forma sostinguda**. A més, s'han col·locat un aparells autònoms de refrigeració que són del tot insuficients, cal dir que aquests aparells, poden originar incendis per sobrecarrega de les instal·lacions elèctriques.

Medicions de temperatures on es pot veure que superen els 31°C.

Els demanem, que intervinguin per tal de resoldre de forma immediata els incompliments en matèria de temperatura, renovacions d'aire i humitats que impossibiliten el correcta funcionament del centre de treball i la salut de les persones treballadores, tal hi com estableix el RD 486/1997 annex III.

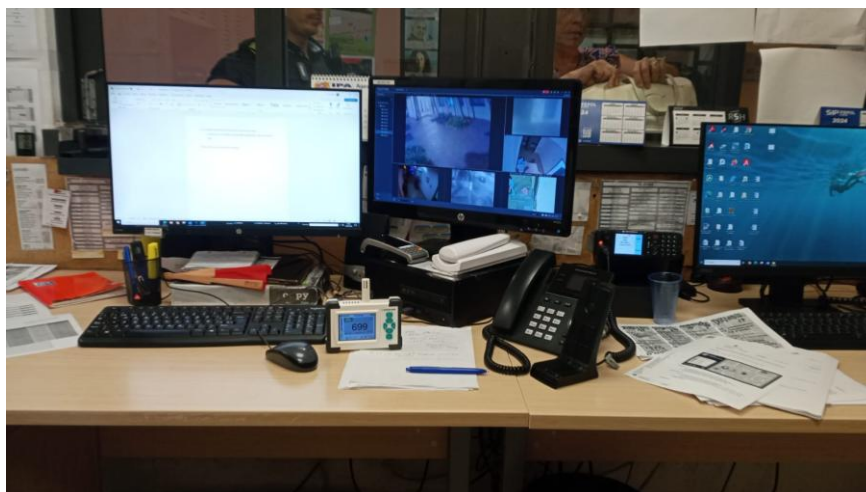
Lloc on es fan les medicions cos de guàrdia o recepció de ciutadans
